**Chitarra Antonio Monzino**

**Relazione di restauro**

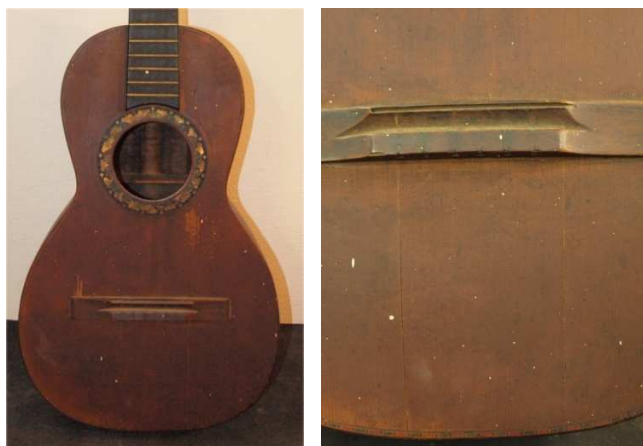
La tavola armonica è in abete rosso e si presenta in buone condizioni generali. Sono presenti due fessure nella zona dietro il ponticello che necessitano chiusura e rinforzo con un diamantino ciascuna. Manca una piccola scheggia della tavola nella zona immediatamente sopra il ponticello dal lato dei bassi mentre nella zona di azione della mano destra la vernice presenta segni di plettro e abrasioni della vernice di piccola entità. Il profilo della tavola è decorato con un filetto multicolore e bordato con un filetto in palissandro, probabilmente ricavato dallo stesso legno delle fasce.

- Pulizia generale
- Incollatura e rinforzo con diamantini delle fessure presenti nella zona retrostante il ponte
- Ritocco di colore dove necessario e isolamento con un sottile strato di gommalacca delle parti in cui il legno risulta sverniciato
- Lucidatura finale

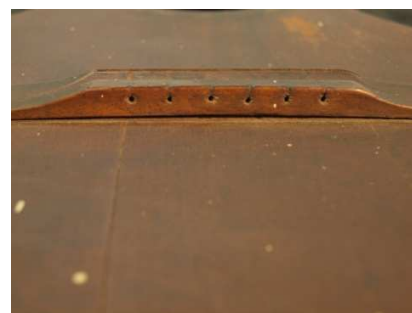
Il ponticello, probabilmente in legno da frutto, risulta parzialmente scollato dalla trazione delle corde, manca l'osso ma per il resto si presenta in buone condizioni.

- Rimozione del ponticello
- Pulizia
- Ripristino delle superfici di incollaggio
- Riposizionamento del ponticello
- Lucidatura finale

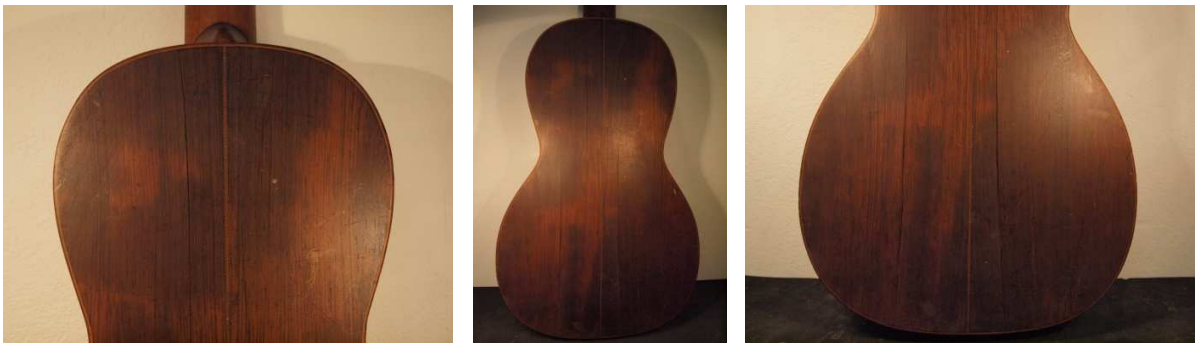
Il fondo dello strumento è realizzato in due pezzi di palissandro e decorato con una filettao centrale multicolore; il bordo è decorato con lo stesso filetto chiuso da un filetto di palissandro. Al momento sono presenti quattro fessure longitudinali, di cui una molto lunga; in corrispondenza delle fessure il fondo risulta parzialmente scollato anche dalle catene.

- Pulizia generale
- Incollatura delle fessure, posizionamento dei diamantini di rinforzo e reincollaggio alle catene
- Stuccature finali e preparazione di eventuali filzette se necessario
- Lucidatura finale

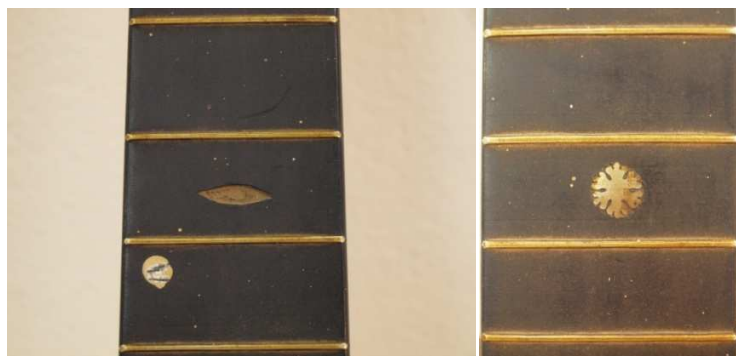
La tastiera è realizzata in ebano con il quinto ed il decimo tasto sono decorati con un segnatasto in madreperla a forma di fiore, il segnatasto al settimo è invece mancante, possiamo osservare uno scasso ellittico.

- Pulizia generale
- Ricostruzione del segnatasto mancante
- Lucidatura finale

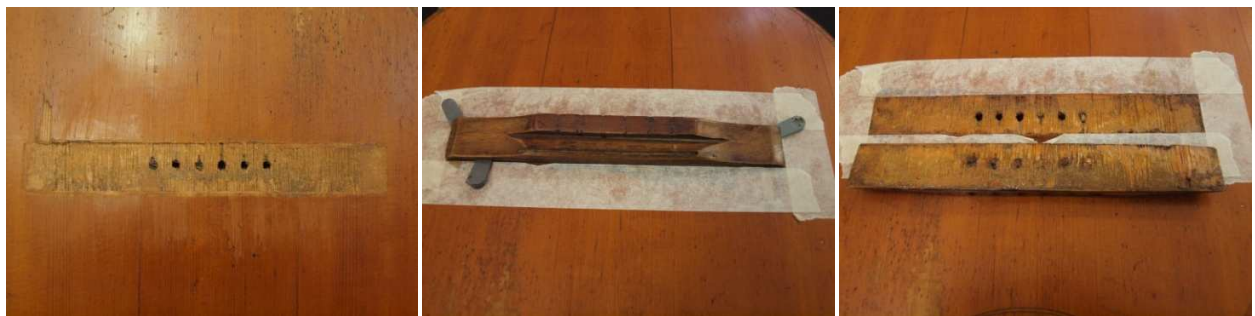
Al termine delle operazioni di pulizia la colorazione posticcia è stata completamente rimossa e sul fondo si possono notare una serie di macchie nella vernice, forse dovute ad una prolungata esposizione alla luce. La vernice è comunque ora abbastanza ben conservata, di discreta brillantezza e non presenta screpolature. Si procede quindi alla rimozione del ponticello dopo aver protetto l'area immediatamente circostante. Complice una non perfetta adesione dei piani di incollaggio il ponte viene rimosso facilmente rivelando sei fori nella tavola armonica. Si può quindi desumere che il ponticello non sia originale e che al momento della costruzione il ponte avesse le corde ancorate alla tavola con pioli, come dimostrato anche dalla presenza di un rinforzo in abete all'interno della tavola. Per installare questo nuovo ponte la vernice è stata abrasa e lavorata per ospitare un ponte di maggiori dimensioni, intervento questo che rende molto complesso il ripristino di un ponte sul modello originale.
