**Chitarra Giacomo Rivolta – Milano 1809**

**Relazione di restauro**

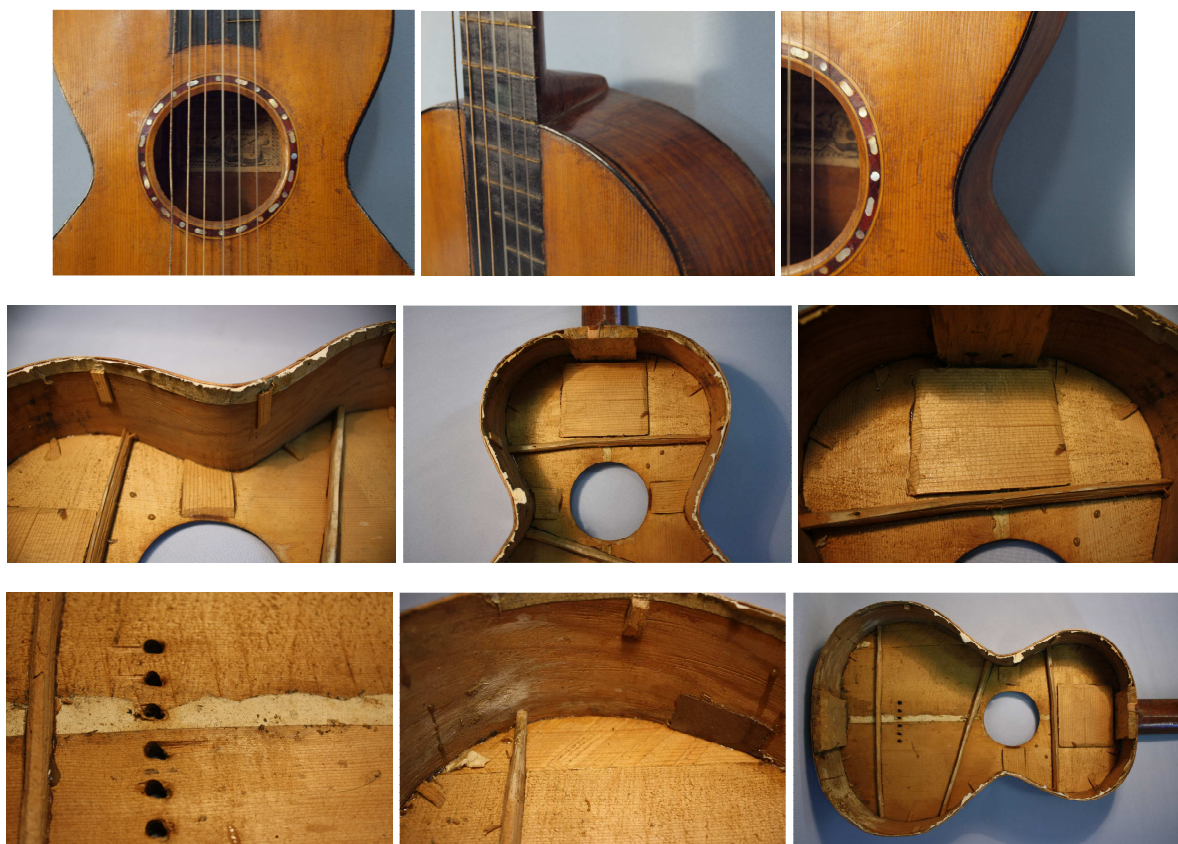
La tavola armonica è in abete rosso, in due parti giuntate specularmente, e si presenta in buone condizioni generali, senza segni di tarlature e senza fessurazioni, la giunta è leggermente aperta nella zona retrostante il ponticello. Risulta visibile la sostituzione di una porzione di tavola nel lobo inferiore sul lato degli acuti: nella parte interna della tavola è possibile apprezzare un non corretto allineamento delle parti al momento dell'incollatura ed all'esterno si possono notare tracce di abrasione lasciate nel corso del successivo livellamento; la giunta non è rinforzata dall'interno in alcun modo.

Una porzione della filettatura della tavola nella parte inferiore è stata sostituita da un riempimento di stucco nero. La buca è posta nel punto di minore larghezza della tavola, il contorno della buca è impreziosito da una decorazione di buona fattura con motivi di madreperla affogati in gommialacca fusa.

- Incollatura della fessura apertasi tra tavola armonica e fascia (lato acuti, lobo superiore)
- Incollatura e rinforzo dall'interno con un diamantino della giunta della tavola nella zona compresa tra il ponte e lo zocchetto inferiore.
- Incollatura del tratto di filettatura della tavola scollato sul lato dei cantini nella zona della vita.
- Rimozione e sostituzione con un filetto di ebano dello stucco nero inserito a coprire le porzioni mancanti di filettatura nella parte inferiore della cassa.

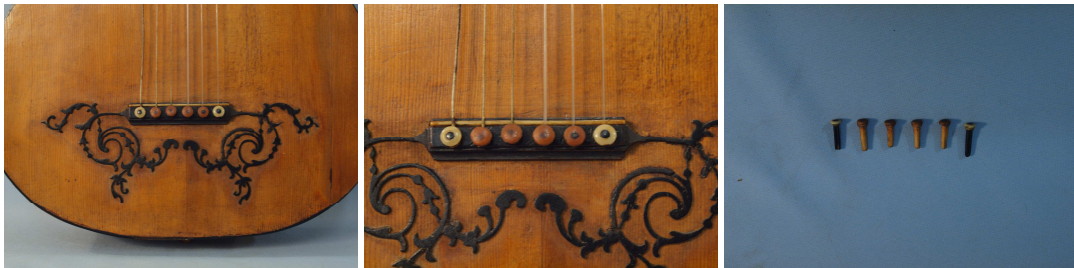
Il ponte, realizzato in legno da frutto tinto di nero, è di buona fattura ed appare originale così come le sue decorazioni, alcuni tratti delle quali (lato acuti) sembrano però essere state ricostruite da una mano meno esperta, si può notare infatti come il taglio sia meno preciso e la lavorazione meno accurata. Le decorazioni sul lato dei bassi sono state riposizionate (probabilmente in seguito a scollatura) in posizione leggermente sfalsata rispetto a quella originale.

Al momento sono presenti sul ponte quattro pioli per l'ancoraggio delle corde in legno da frutto o bosso e due pioli apparentemente in osso ed ebano, riteniamo che i primi siano quelli originali: lo stile della lavorazione risulta in sintonia con il ponte e i due bottoni per la tracolla in osso presenti sullo strumento.

- Ricostruzione di un nuovo set di pioli di ancoraggio secondo il modello ritenuto originale

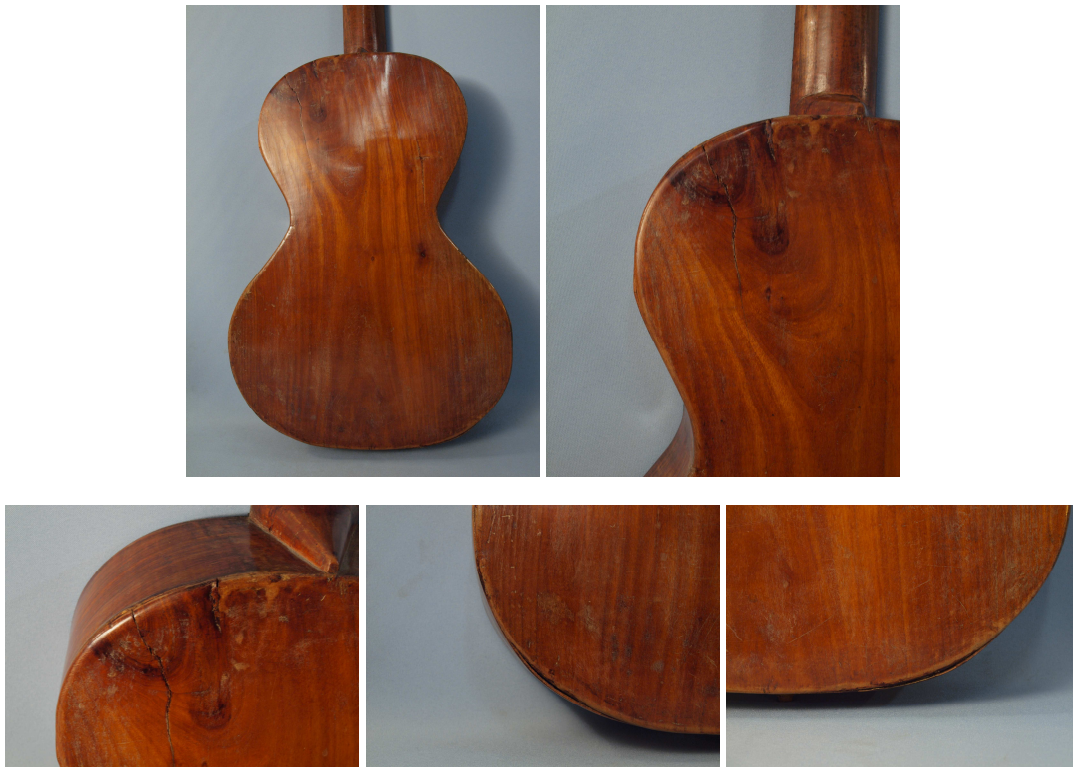
Il fondo, realizzato in un pezzo unico di legno da frutto, presenta al momento due catene trasversali in abete ma si possono notare le tracce di rimozione di una terza catena precedentemente posta in posizione centrale.

La catena superiore è ampiamente fessurata nel senso della lunghezza, mentre la catena inferiore risulta rovinata e scheggiata. Particolarità delle catene è che esse poggiano sulla carta che rinforza la giunzione fondo-fasce: ipotizziamo che siano state incollate già sagomate (con l'aiuto dei piccoli sostegni presenti sulle fasce) quando il fondo era già stato incollato sulle fasce, nulla lascia pensare infatti che la carta sia stata applicata in un secondo momento. Le catene hanno nel tempo premuto contro la fascia e in alcuni punti si può notare un inizio di sfondamento.

Sul fondo sono presenti due fessurazioni nel lobo superiore sul lato dei canti precedentemente trattate con colla e stuccate dall'esterno, mentre una terza fessura (lobo superiore lato bassi) è stata stuccata dall'esterno e rinforzata con una striscia di abete all'interno. Nel corso della riparazione di quest'ultima fessura il restauratore ha lasciato una notevole ammaccatura sull'esterno del fondo, forse causata da cattiva morsettatura, e che ha poi cercato di ridurre con carta abrasiva.

La giunzione tra fondo e fasce presenta notevoli scollature e difetti di chiusura per recuperare le quali si rende necessaria la rimozione del fondo.

- Rimozione del fondo dalla cassa
- Rimozione delle catene del fondo e del rinforzo in abete posticcio
- Incollatura della fessura nella catena superiore
- Riempimento della scheggia mancante nella catena inferiore
- Ricostruzione della catena centrale
- Incatenatura del fondo
- Accorciamento delle catene ove necessario
- Incollatura e rinforzo delle crepe con diamantini in acero
- Rimozione delle tracce di carta, colla e sporcizia

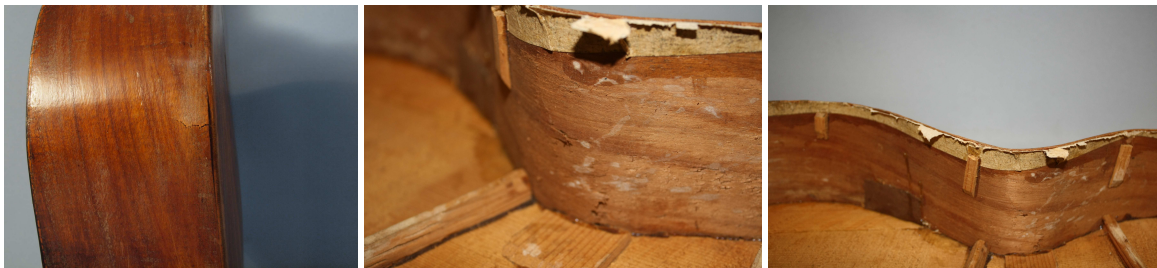
Le fasce, realizzate nello stesso legno del fondo, presentano alcune piccole fratture trasversali in corrispondenza della testa delle catene del fondo sul lato degli acuti. Una toppa in legno da frutto è stata posizionata in corrispondenza della porzione di tavola sostituita, probabilmente a riparazione di uno sfondamento. Piccole crepe sono presenti all'interno delle fasce in corrispondenza della vita, probabilmente esito di una forzatura eccessiva in fase di piegatura.

La giunzione tra fasce e fondo è rinforzata dall'interno con carta e le catene del fondo sono state incollate in seguito sopra di essa; piccoli rinforzi in abete sono incollati sulle fasce in prossimità delle catene, probabilmente utilizzati per tenere le catene in posizione durante l'incollatura. Al momento il profilo delle fasce non coincide con quello del fondo lasciando aperture notevoli in corrispondenza dei lobi, il bordo della fascia risulta scheggiato e rovinato in alcuni tratti.

- Incollatura delle fratture presenti all'esterno in corrispondenza della testa delle catene
- Posizionamento di piccoli sostegni in abete per acilitare la corretta chiusura della cassa
- Rifinitura del bordo delle fasce per garantire una corretta chiusura

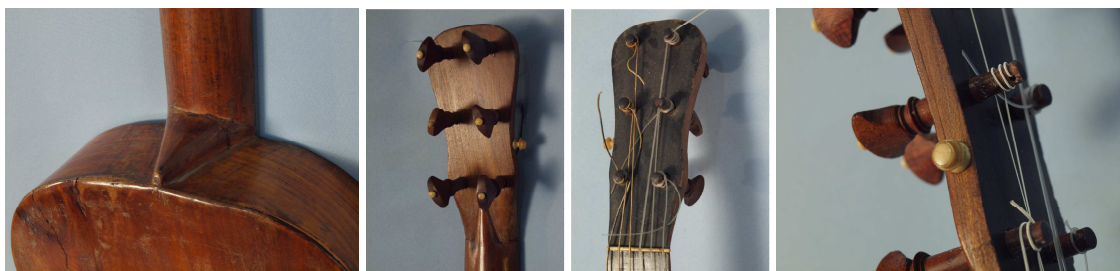
Realizzati in legno da frutto, paletta e manico sono in buone condizioni generali: il manico presenta una fessura sottile nella zona del tacco ed è fissato alla cassa per mezzo di due viti.

I pioli sono sagomati in legno da frutto non identificato con un pallino di osso, quattro pioli sono uguali tra loro e presumibilmente originali mentre due sembrano essere copie realizzate in seguito.

- Ricostruzione dei pioli posticci secondo il modello originale
- Rettifica dei gambi e dei fori dei pioli

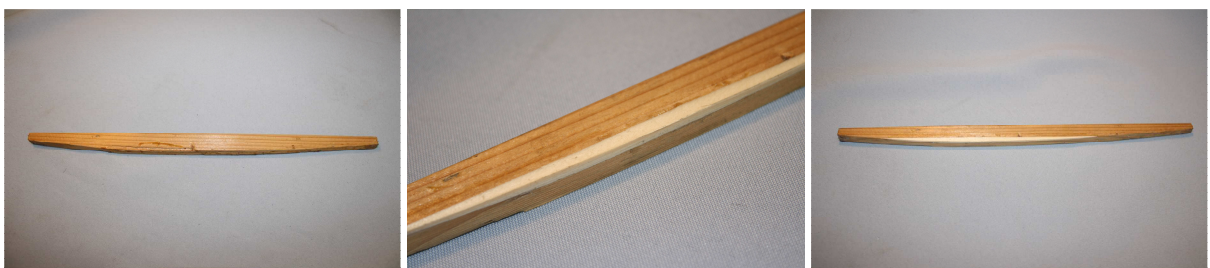
La catena superiore del fondo presenta una lunga fessurazione in senso longitudinale che viene chiusa con colla mentre la catena inferiore presenta una scheggiatura che si decide di recuperare con l'aggiunta di legno nuovo.

Si procede quindi alla rimozione delle catene dal fondo ed alla rimozione del rinforzo posticcio applicato nel corso del precedente restauro, che sarà sostituito da una serie di diamantini, ed alla pulizia della sporcizia e delle tracce di colla presenti sul fondo, rimuovendo accuratamente i residui di carta dal bordo per facilitare la perfetta chiusura al momento dell'incollaggio. Dopo questa operazione il fondo viene collocato tra pesi per evitare torsioni o deformazioni.
