**Chitarra Antonio Monzino**

**Relazione di restauro**

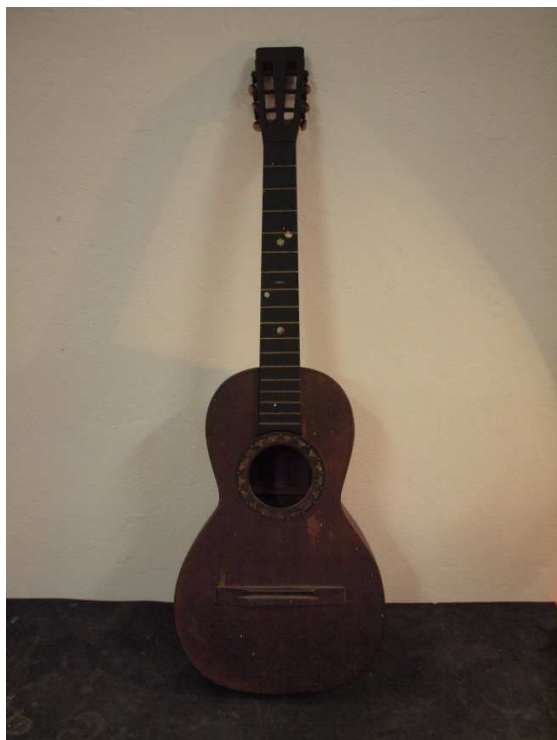
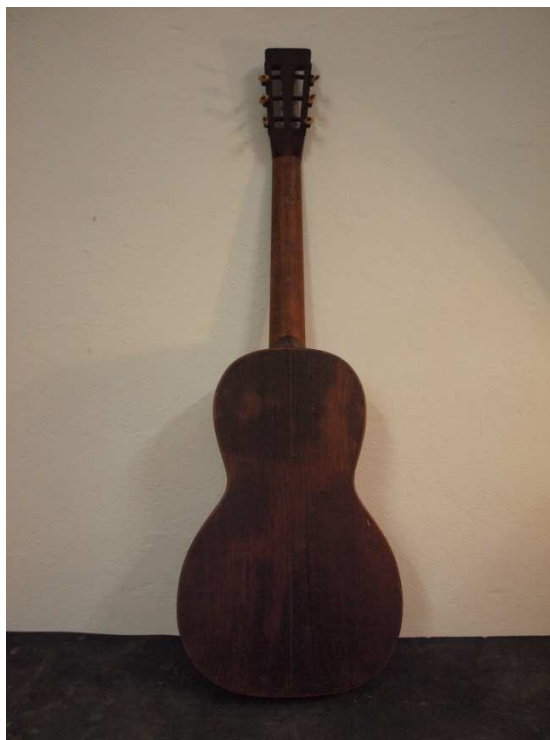
## Tavola armonica

La tavola armonica è in abete rosso e si presenta in buone condizioni generali. Sono presenti due fessure nella zona dietro il ponticello che necessitano chiusura e rinforzo con un diamantino ciascuna. Manca una piccola scheggia della tavola nella zona immediatamente sopra il ponticello dal lato dei bassi mentre nella zona di azione della mano destra la vernice presenta segni di plettro e abrasioni della vernice di piccola entità. Il profilo della tavola è decorato con un filetto multicolore e bordato con un filetto in palissandro, probabilmente ricavato dallo stesso legno delle fasce.

- Pulizia generale
- Incollatura e rinforzo con diamantini delle fessure presenti nella zona retrostante il ponte
- Ritocco di colore dove necessario e isolamento con un sottile strato di gommalacca delle parti in cui il legno risulta sverniciato
- Lucidatura finale

Ora che il ponte è stato rimosso si procede all'incollatura delle due fessure della tavola che vengono rinforzate dall'interno con diamantini in abete a vena incrociata, le piccolissime fessure che restano ancora visibili dopo l'intervento vengono stuccate con pigmenti colorati. Al termine di questa operazione il ponte viene reincollato in posizione.
